Das schrägste Haus von Wannweil ist fertig restauriert

Das Stiegenhaus ist vermutlich das älteste noch intakte Gebäude im Ort

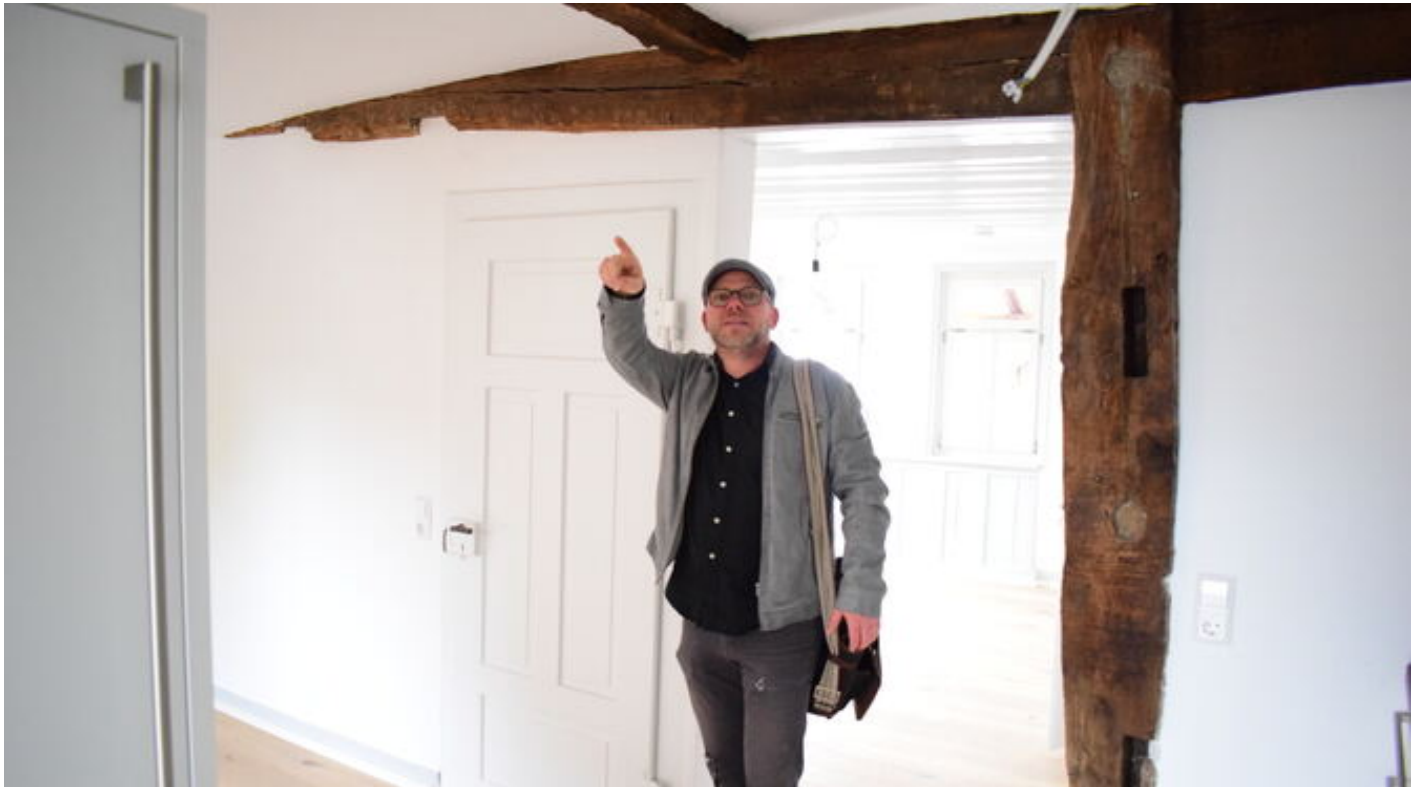
Ganz schön schräg: Decken, Böden, Türrahmen. Im restaurierten Stiegenhaus sind rechtwinklige Ebenen eher die Ausnahme, wie Tino Holzhäuser demonstriert. Foto: Ralf Rittgeroth

Denn im denkmalgeschützten Haus ist nahezu alles schräg und schief, nichts ist genormt oder gerade. Die Jahrhunderte haben überall ihre Spuren hinterlassen.

»Finden sie hier mal einen rechten Winkel«, ruft Tino Holzhäuser, der mit seiner Firma die Restaurierungsarbeiten seit Herbst 2018 geleitet hat. »Sie werden tatsächlich nur ganz wenige finden«, fügt er gleich als Auflösung hinzu. Und tatsächlich: Moderne und auch antike Türen sitzen fast ausnahmslos in schrägen Rahmen, ebenso die neuen Fenster. Das Auge braucht immer einen Augenblick um diese schräge Optik einzuordnen. Würde man Murmeln auf die neu eingebauten Holzfußböden legen, sie würden in jedem Raum munter wegrollen.

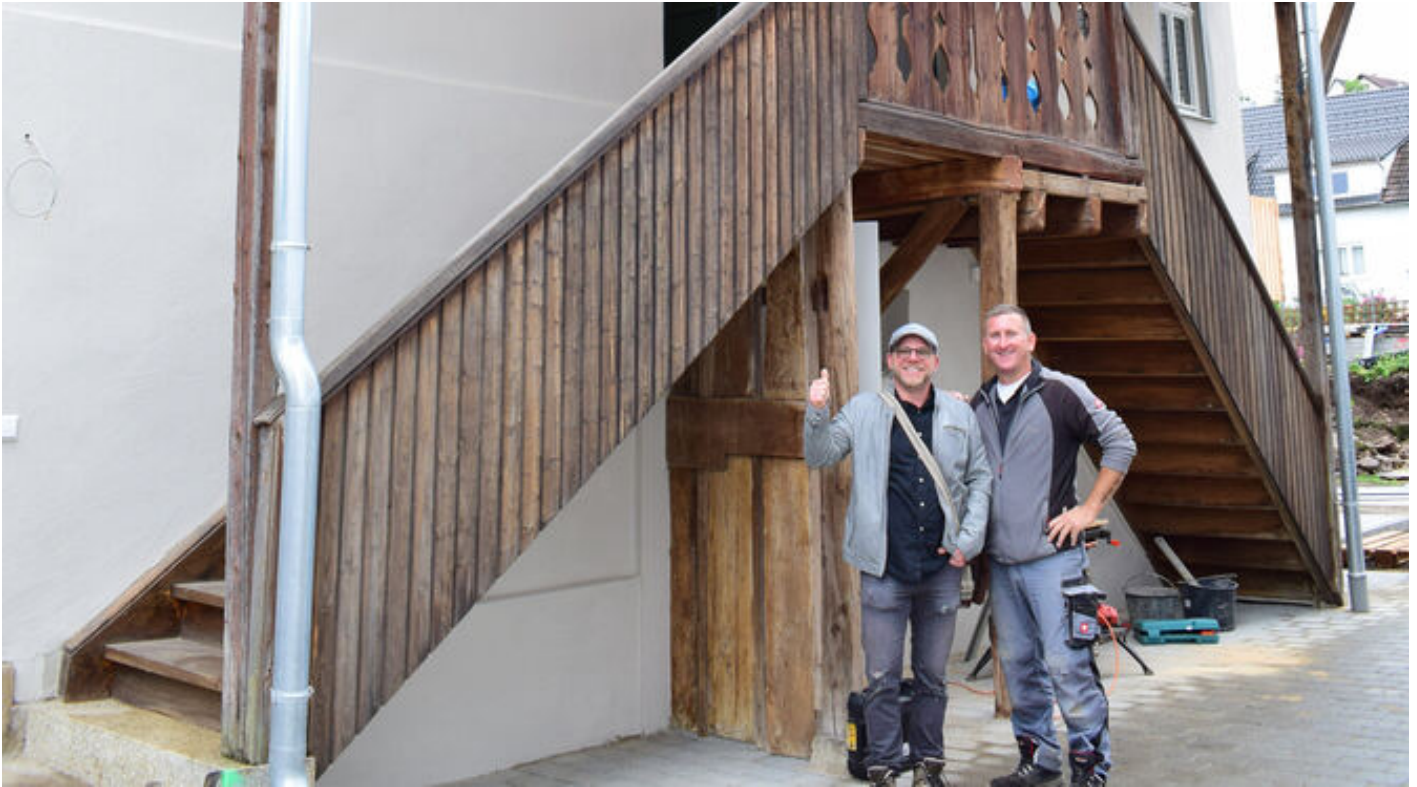
Der namensgebende Treppenaufgang zu den beiden Wohnungen: Die doppelten Stiegen des Stiegenhauses sind saniert und wetterfest gemacht. Auch innen ist alles fertig und bezugsfertig. Davor die stolzen Handwerker und Restaurierer Tino Holzhäuser (links) und Ilija Kajkic. Foto: Ralf Rittgeroth

Eine Herausforderung sind auch die zahlreichen Treppen. Alle Stufen sind in Handarbeit zugeschnitten, kaum eine ist wie die andere. Alte Treppenelemente blieben erhalten, wo nötig wurden neue Holzstufen in antiker Optik hinzugefügt. »Hier geht man wirklich besser rückwärts die Treppe hinunter, wie bei einer Leiter. Das ist einfach sicherer«, rät Tino Holzhäuser, der aber spürbar stolz auf die zahlreichen Details seiner Restaurierungsarbeiten ist. Gleichzeitig liefert er den Hintergrund, warum das Stiegenhaus sich jetzt zwar erneuert und modern präsentiert, aber dennoch ein ziemlich schräges Haus bleibt: »Erhalten und reparieren stehen vor Austausch. Das ist die Grundregel bei der Restaurierung von denkmalgeschützten Gebäuden«, erklärt Tino Holzhäuser, der offensichtlich seine Liebe für solch vermeintlich hoffnungslose Objekte entdeckt zu haben scheint und sich auf ihre Restaurierung spezialisiert hat.

Beim namensgebenden Treppenaufgang vor den Eingangstüren der beiden Wohnungen haben frühere Generationen von Wannweilern ihre Spuren mit den entsprechenden Jahreszahlen im Holz hinterlassen und einfach eingeritzt. 1863 ist zu erkennen, weiter links die Jahreszahl 1913 und daneben die 1976.

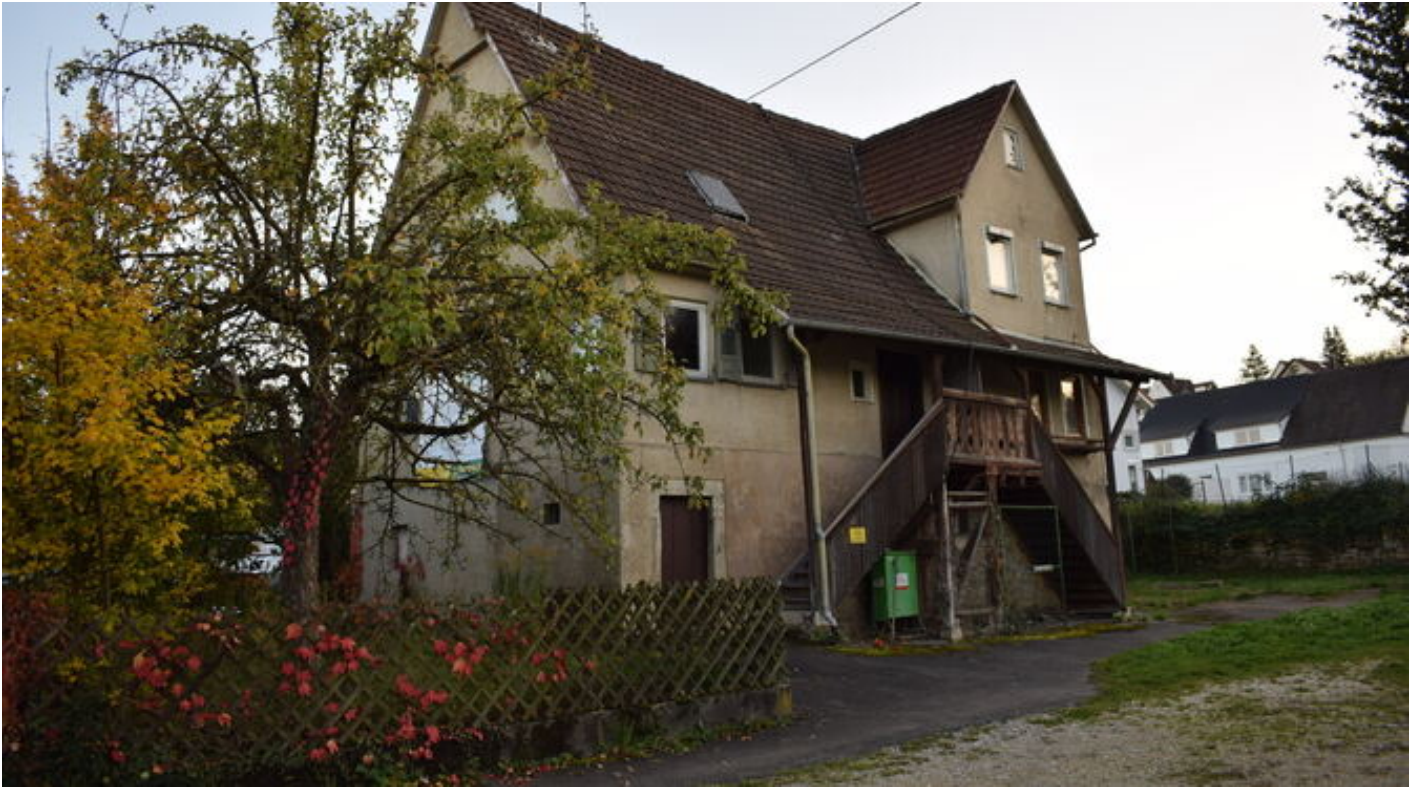
Dieses Foto zeigt das Stiegenhaus in seiner traurigen Gestalt kurz vor Beginn der Restaurierungsarbeiten.
Foto: Ralf Rittgeroth

Als er mit seinem Mitarbeitern die Arbeiten begann, befand sich das Stiegenhaus, das irgendwann zwischen 1520 und 1550 errichtet wurde, in einem bedauernswerten Zustand: »So wie das aussah, wurde an der Bausubstanz seit vielen Jahrzehnten nichts mehr grundlegend saniert. Wahrscheinlich zuletzt vor dem Zweiten Weltkrieg. Alles, was danach passierte, waren Ausbesserungen. Hier ein Fenster, dort ein Rollladen oder auch schlechte Isolierungsversuche mit Styropor- oder Pressspanplatten, hinter denen es schon schimmelte und entsprechend roch«, erinnert er sich und verzieht das Gesicht.

Tragende Balken waren in mindestens zwei Fällen so angegriffen oder zerstört, dass sie komplett ausgewechselt werden mussten. »Sonst hätte die Statik gelitten«, erklärt Holzhäuser. Auch der alte Kamin hätte sich über die Jahrhunderte zu einem echten Problem entwickelt. Er habe das Gebäude regelrecht »gezogen«. Jetzt ist der Kaminschacht gesichert und verputzt, das Stiegenhaus hat eine moderne Zentralheizung.
